Lämpökuvausmittausraportti

Kohdetiedot: As Oy Mallikatu 5, 02800 Mallila

Kuvauspaikka: Varasto

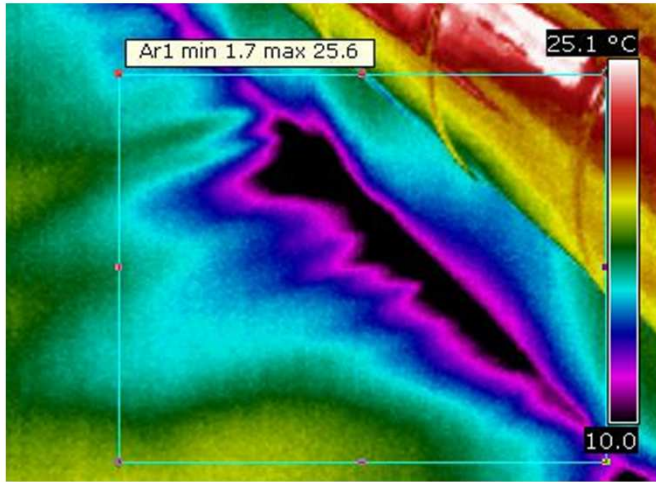
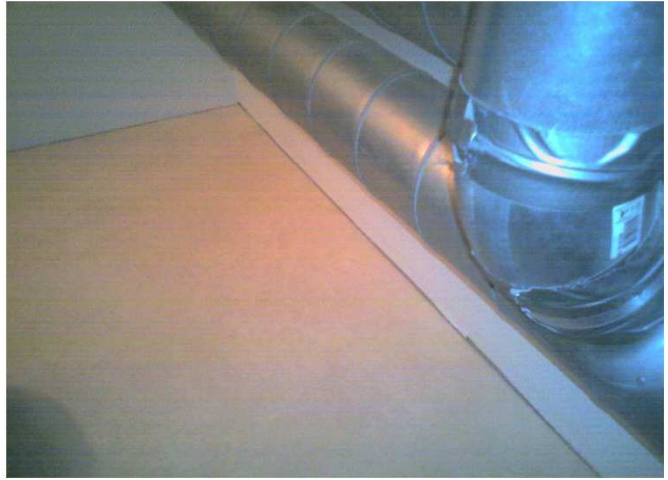
Ilmavuotoa välipohjan ja ulkoseinän liittymässä. Höyrynsulun asennuksessa puutteita.
 Korjausluokka 1
